Étude des polychromies d'un portail gothique

L'exemple de la cathédrale de Senlis

Résumé L'étude de la polychromie d'un portail de la cathédrale Notre-Dame de Senlis s'inscrit dans le cadre d'un programme de recherche entrepris par le Laboratoire de Recherche des Monuments Historiques sur la polychromie des portails des édifices médiévaux afin d'étudier les matériaux et techniques utilisés et de compléter les études des historiens d'art. Le cas de ce portail est caractéristique des portails extérieurs comportant de la polychromie recouverte d'une couche de salissures noires. L'objectif était de caractériser les matériaux composant ces peintures, de repérer la chronologie de superposition des couches afin de définir les différentes mises en couleur, puis de déterminer la nature des altérations observées et de tenter d'en déterminer les causes afin de proposer les mesures conservatoires les plus adaptées. La méthodologie mise en place comporte une phase d'observation minutieuse des échantillons suivie de la caractérisation des matériaux par diverses techniques analytiques appropriées. Cet article expose différentes problématiques rencontrées : complexité de l'étude stratigraphique,

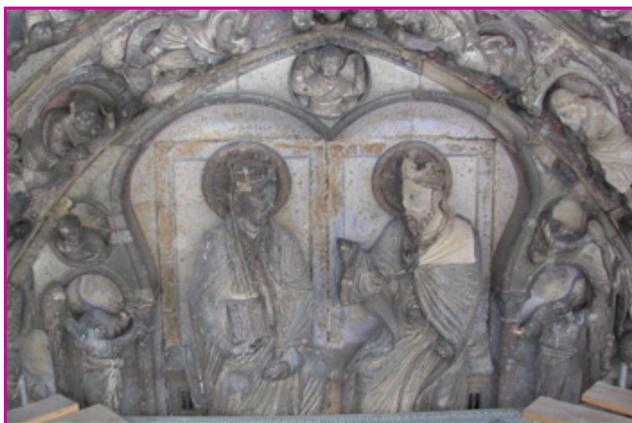
Figure 2 - Cathédrale Notre-Dame de Senlis : détails du tympan.

Le tympan présentait, sur le fond à l'arrière des sculptures des personnages célestes, différents tons de

bleus ainsi qu'une couche jaune (figure 2). Il était donc important de déterminer lequel de ces bleus correspondait à la couche d'origine et de situer à quelle intervention appartenait le jaune.

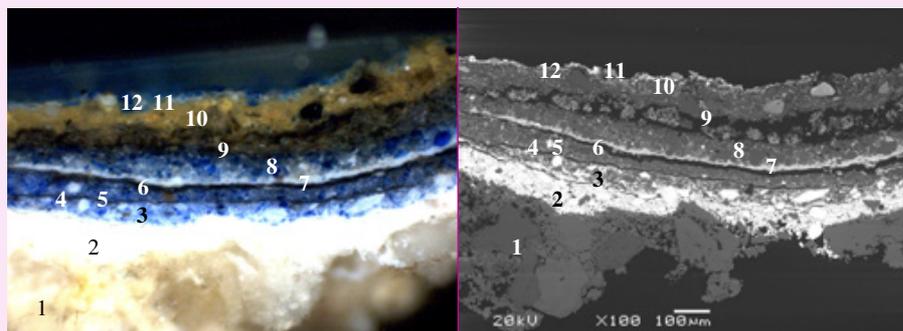
Étude stratigraphique du tympan

Image microscope optique. Coupe stratigraphique de l'échantillon 89A x 100.

Image au microscope électronique à balayage, détecteur électrons rétrodiffusés.

Sur la coupe stratigraphique de l'échantillon 89A, on a repéré jusqu'à douze couches que l'on peut corrélater à un certain nombre d'interventions de remise en couleur :

4 ^e intervention	{	12 Couche de bleu azurite (carbonate basique de cuivre) et blanc de plomb
		11 Couche discontinue de blanc de plomb
3 ^e intervention	{	10 Couche d'ocre jaune
		9 Couche noire épaisse, plutôt organique (peut-être une 3 ^e intervention ?)
2 ^e intervention	{	8 Couche bleue de lapis lazuli ou outremer au broyage grossier et quelques grains de blanc de plomb
		7 Couche de blanc de plomb plus ou moins fine selon les endroits
1 ^{ère} intervention	{	6 Couche noire irrégulière : salissures + matière organique
		5 Couche bleue intense de lapis lazuli ou outremer ? Très semblable à la couche originale n° 3
		4 Fine couche noire de salissure
Original	{	3 Couche bleue pâle, mélange de blanc de plomb et de lapis lazuli avec un broyage assez fin
		2 Couche de préparation au blanc de plomb (servant aussi de bouche pores)
		1 Couche blanchâtre correspondant à la pierre (support)

L'étude stratigraphique de ces zones, illustrée par l'échantillon 89A, a mis en évidence jusqu'à douze couches successives, révélant ainsi plusieurs campagnes de mise en couleur, résultats confirmés par l'image au microscope électronique (encadré 1).

Ces observations détaillées ont permis de repérer la couche originale du fond du tympan et au moins quatre interventions postérieures. La présence d'une fine couche noire de salissures constitue un bon indicateur pour distinguer une couche de repeint appliquée sur une couche précédente demeurée quelque temps à l'air libre. Les trois premières mises en peinture, incluant la polychromie originale, sont composées d'un bleu de même composition chimique, correspondant à celle de l'outremer naturel (lapis lazuli) ou artificiel.

Dans le cas présent, ces trois premières couches sont très semblables avec des grains irréguliers, ce qui semble confirmer l'utilisation du lapis lazuli. Par ailleurs, elles sont recouvertes par d'autres couches correspondant à des interventions plus tardives, dont la dernière, en surface, est composée d'un bleu d'azurite. La succession chronologique des couches est un élément supplémentaire pour proposer la présence de lapis lazuli dans les strates les plus anciennes.

Au-dessus, la couche d'ocre jaune correspond à une application se situant probablement lors de la quatrième intervention et semble associée à la couche bleue d'azurite qui lui succède. La superposition de ces deux couleurs, bleu sur jaune, explique l'aspect un peu verdâtre observé en surface.

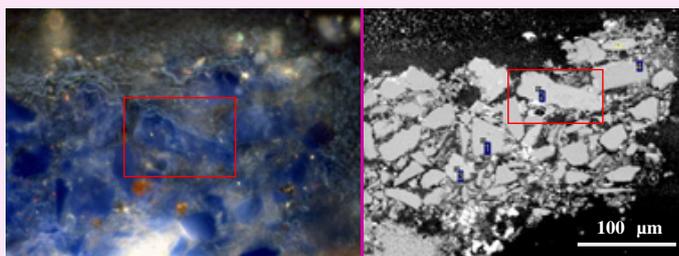
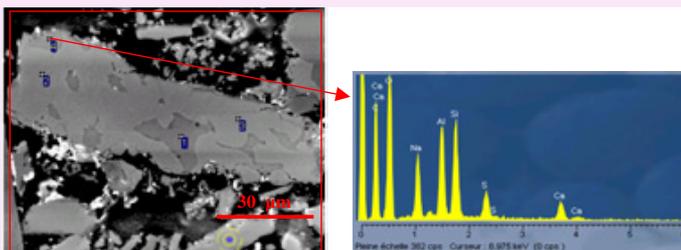
Lapis lazuli : $(\text{Na,Ca})_8(\text{AlSiO}_4)_6(\text{SO}_4, \text{S, Cl})_2 [8]$

Image au microscope optique. Image au microscope électronique à balayage, détecteur électrons rétrodiffusés x400. La taille des grains est variable.

Grain de lapis lazuli. Image au microscope électronique à balayage, détecteur électrons rétrodiffusés x1600.

Spectre d'analyse élémentaire EDS : présence des éléments C, O, Na, Al, Si, S, Ca entrant dans la composition du lapis lazuli.

Le lapis lazuli [8] est un pigment naturel et cher provenant d'Afghanistan, connu depuis l'Antiquité [9], et dont l'utilisation diminue progressivement à partir du XVI^e siècle en faveur d'autres pigments bleus moins onéreux. Sa formule chimique, $(\text{Na,Ca})_8(\text{AlSiO}_4)_6(\text{SO}_4,\text{S,Cl})_2$ [10], peut varier en fonction de la pureté du minerai ou de sa provenance. L'outremer artificiel, de composition chimique pratiquement identique à celle du lapis lazuli, a été fabriqué industriellement à partir de 1830. La différenciation entre ces deux pigments, dans ce type d'étude, repose principalement sur l'observation morphologique des grains, ceux de l'outremer artificiel présentant en effet des formes plus régulières et arrondies (encadré 2).

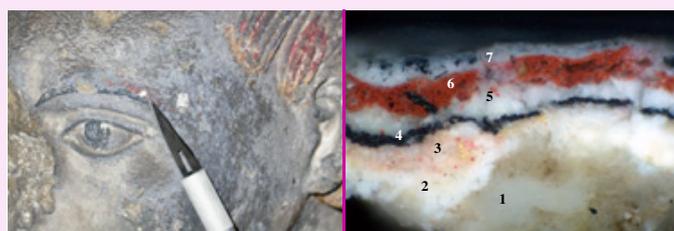
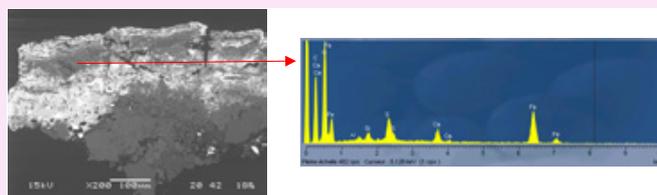
Pigments noirs

Tympan, sculpture TY5. Échantillon 63 prélevé sur le sourcil. Coupe stratigraphique échantillon 63 x200.

Sur la coupe stratigraphique de l'échantillon 63, on note :

| 2 ^e intervention | { | 7 Couche blanc gris : blanc de plomb + charbon de bois + gypse |
| 1 ^{ère} intervention | { | 6 Couche rouge composée d'ocre rouge + gypse (sels de sulfate de calcium identifiés par spectrométrie IRTF) |
| | { | 5 Couche de badigeon de carbonate de calcium |
| | { | 4 Couche noire, fine, composée de charbon de bois, 1 ^{er} trait du sourcil |
| Original | { | 3 Couche orangée, mélange de blanc de plomb et de cinabre avec quelques grains d'orpiment, As_2S_3 , correspondant au ton chair du visage |

Image au microscope électronique x200.

Spectre d'analyse élémentaire effectuée dans la couche rouge : présence des éléments Al, Si et Fe contenus dans les ocres rouges, S et Ca étant quant à eux liés au gypse identifié par IRTF.

L'observation détaillée des stratigraphies montre un premier trait noir original composé de charbon de bois (encadré 3). Il est recouvert d'un badigeon blanc de carbonate de calcium suivi d'un trait d'ocre rouge constituant le premier repeint. Un nouveau trait gris a ensuite été appliqué, indiquant un second repeint. Cette succession de couches correspond bien à plusieurs interventions et non à une altération.

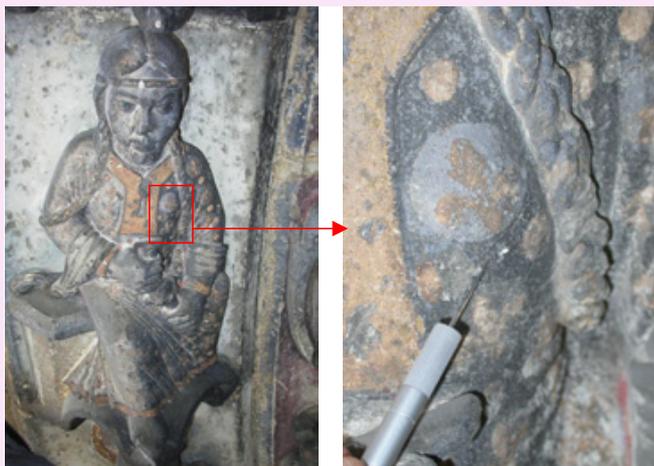
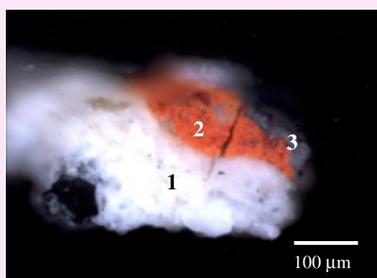
Altérations chromatiques

Voussures, sculpture représentant Thamar.

Échantillon 69 prélevé dans la zone noire.

Échantillon 69. Coupe stratigraphique x200.

- 3 Couche grisâtre de gypse
- 2 Couche rouge de cinabre, quelques grains plus sombres ou noirs en surface
- 1 Couche de préparation au blanc de plomb

À l'origine le fond sous la fleur de lys était rouge et non noir. L'aspect noir est dû à la présence de quelques grains de cinabre altéré en surface.

On trouve également un fond noir avec un décor de fleurs de lys sur le corsage de Thamar, seule représentation féminine des voussures (encadré 4). D'après les observations des restaurateurs, la polychromie de cette sculpture était particulièrement complexe et comportait des interventions multiples avec notamment des modifications de décors. La coupe stratigraphique fait apparaître

clairement une couche rouge de cinabre avec quelques grains plus sombres ou noirs en surface correspondant à l'altération de ce pigment. Sous l'influence de l'irradiation solaire, la couleur écarlate du cinabre ($\alpha\text{-HgS}$) s'altère jusqu'à devenir gris-noir, métacinabre ($\beta\text{-HgS}$) [11]. À l'origine, le fond sous la fleur de lys était rouge et non noir. Il est d'ailleurs intéressant de constater, dans le cas du cinabre, que la présence de quelques grains altérés en surface suffit à donner l'impression d'un noir profond. Ces résultats donnent une idée de la richesse et de l'éclat des couleurs originelles du portail.

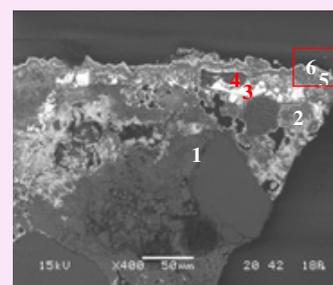
Altérations de surface

Échantillon 80 prélevé sur le tympan, à droite de la clé de voûte, dans la frise décorative avec des losanges.

Échantillon 80, coupe stratigraphique x400.

- 6 Couche blanche très fine de sulfate de plomb, identifié par IRTF
- 5 Couche grisâtre, opaque, de gypse
- 4 Couche noire : charbon de bois et grains de cinabre altéré
- 3 Couche rouge intense de cinabre, quelques grains noirs de pigment altéré
- 2 Couche de préparation au blanc de plomb
- 1 Couche blanchâtre, pierre

Image au microscope électronique x400.

Image au microscope électronique x5000. On peut voir nettement la couche blanche de sulfate de plomb, avec les cristallisations orientées vers l'extérieur à partir d'un épicycle.

Couche blanche de surface. MEB, spectre d'analyse élémentaire : le pic du soufre est confondu avec celui du plomb. Le sulfate de plomb sera identifié par IRTF.

Pour le portail de Senlis, sur une grande partie des voussures et du tympan, la polychromie est recouverte d'une fine couche blanchâtre à l'aspect légèrement bleuté qui atténue les couleurs et gêne la lisibilité des décors. Est-on en présence d'une couche de sels de cristallisation ou, selon une hypothèse émise, est-ce le résultat de l'application, à une certaine époque, d'un badigeon protecteur en surface ?

Cette couche n'est pas systématiquement repérée en microscopie optique. Seules les images obtenues au microscope électronique en contraste de densité et à plus fort grandissement ont permis de la déceler et de pouvoir ainsi caractériser les éléments chimiques qui la composent (encadré 5). Elle est en fait constituée de deux couches : une plutôt grisâtre et l'autre, en surface, plus fine et plus blanche. Pour la couche grisâtre, d'une épaisseur moyenne de 15-20 μm , les analyses élémentaires indiquent une composition très riche en soufre et calcium (gypse) avec également la présence ponctuelle de plomb, alors que la couche fine en surface ne contient que du soufre, du plomb et des traces de calcium. D'une épaisseur beaucoup plus fine (environ 2 μm), cette dernière épouse toutes les aspérités de surface et ne

semble pas correspondre à l'application d'un badigeon qui, lui, aurait plutôt égalisé la surface et aurait une épaisseur plus importante. Elle présente un aspect particulier avec des formations cristallines bien orientées qui semblent s'être développées à partir d'un épicycle vers l'extérieur, correspondant bien à un processus de formation d'une couche d'altération. Afin d'en connaître la composition exacte, des analyses par spectrométrie IRTF ont été réalisées.

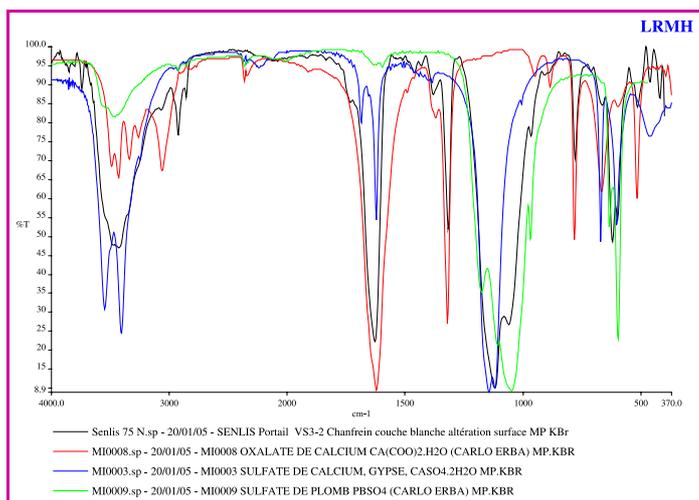
Figure 3 - Spectre IRTF de la couche blanche 6 (voir encadré 5).

Les résultats obtenus (figure 3), correspondant aux deux couches grises et blanches, difficiles à séparer, confirment bien ceux de l'analyse élémentaire, avec la présence de sulfate de calcium (gypse) et de sulfate de plomb, mais aussi d'oxalates de calcium.

Si la présence en surface de sels tels que les sulfates ou oxalates de calcium, issus des processus de cristallisation, est fréquemment rencontrée, par contre, les causes et les origines de la formation de la couche fine de sulfate de plomb restent encore indéterminées.
